Yr Hen Lyfrgell yng Ngheinewydd

Yn dilyn cyfarfod yn ddiweddar rhwng swyddogion y Cyngor ynghylch adeiladau sy'n cael eu dal mewn ymddiriedolaeth, gofynnwyd i'r gwasanaethau eiddo ymweld â'r eiddo gwag a arferai gael ei ddefnyddio fel Llyfrgell Ceinewydd. Ymwelwyd â'r eiddo i gael dealltwriaeth o'i gyflwr a'r potensial ar gyfer defnyddio'r adeilad/safle yn y dyfodol.

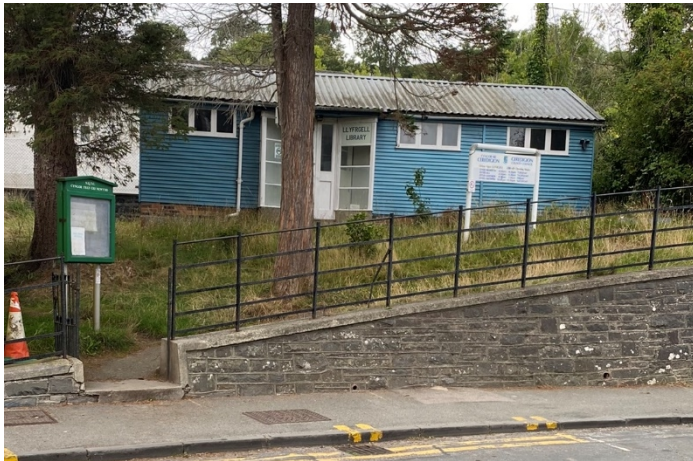
Mae'r safle wedi'i leoli ger y B4342 a cheir cyfleoedd i barcio sydd wedi'u cyfyngu gan amser y tu allan i'r safle. Hefyd, mae siop i'r chwith i'r safle a gorsaf dân y tu ôl iddo. Mae modd cael mynediad i'r safle drwy'r gât sydd ddim yn cloi ac ar y llwybr sydd ar oleddf. Mae'r llwybr yn fwy serth na'r hyn y mae'r safonau yn ei ganiatáu. Nid yw'r mynediad hwn yn debygol o fodloni gofynion Deddf Cydraddoldeb 2010 nac ychwaith Dogfen Gymeradwy M, y Rheoliadau Adeiladu oni bai y gwneir buddsoddiad sylweddol.

Mae'r ffaith bod yr adeilad ar oledf yn golygu bod y mynediad i'r cyhoedd yn anoddach nag y dylai fod a byddai angen sicrhau bod y llwybr yn cydymffurfio â'r safonau presennol.

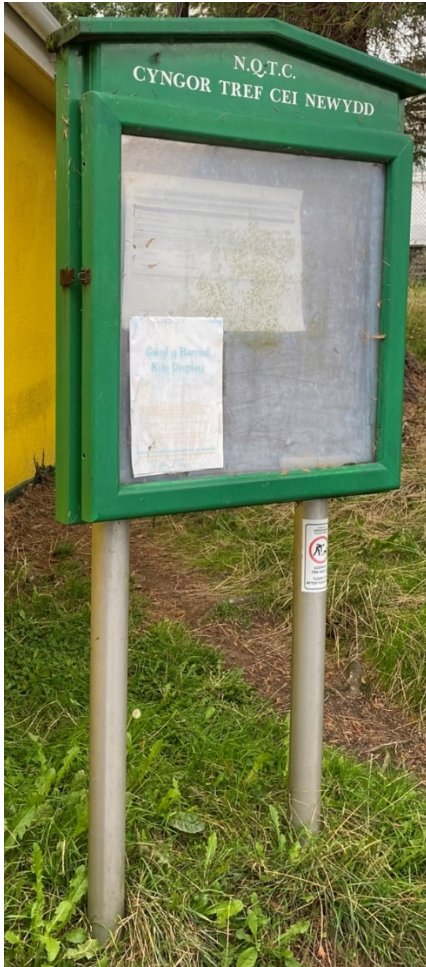
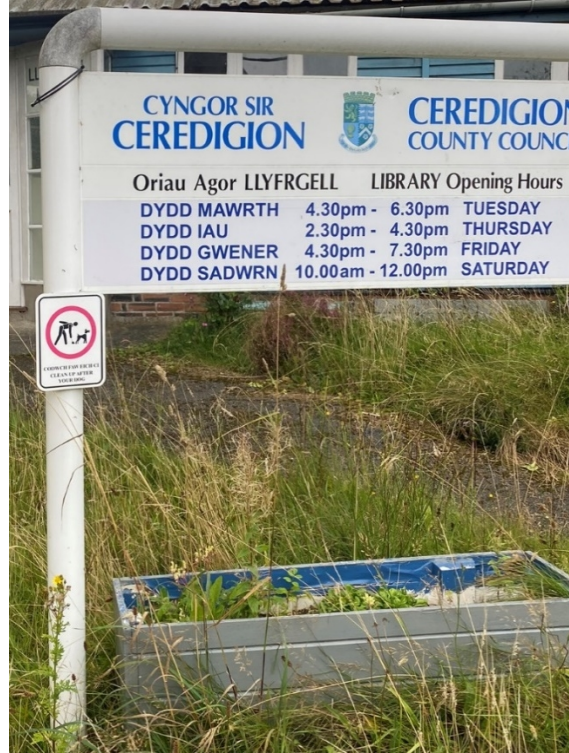
Mae dwy goeden aeddfed yn peri pryder i'r siop gyfagos ac mae ganddynt y potensial i achosi difrod i naill ai adeilad yr hen lyfrgell neu'r siop, er bod y coed yn ymddangos fel petaent yn iach.

Hefyd, mae hysbysfwrdd Cyngor y Dref ac arwydd oriau agor y llyfrgell i'w gweld ar ochr y ffordd. Mae'r ddau arwydd yn gwahodd pobl i ddod ar y safle ac mae hyn yn ychwanegu at y risgiau sy'n gysylltiedig â'r eiddo gwag. Mae angen ystyried cael gwared ar y rhain, yn enwedig yr arwydd sy'n nodi oriau agor y llyfrgell.

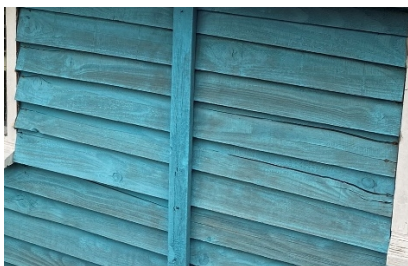
Mae'r cladin pren mewn cyflwr da yn gyffredinol er bod y rhannau isaf yn dangos rhywfaint o ddirywiad fel y byddech chi'n ei ddisgwyl yn achos adeilad o'r oedran hwn. Mae'r pren naturiol wedi crebachu a chracio mewn un neu ddau o fannau, yn benodol o amgylch y gosodiadau, a gallai hyn olygu y bydd dŵr yn mynd i mewn i'r strwythur.

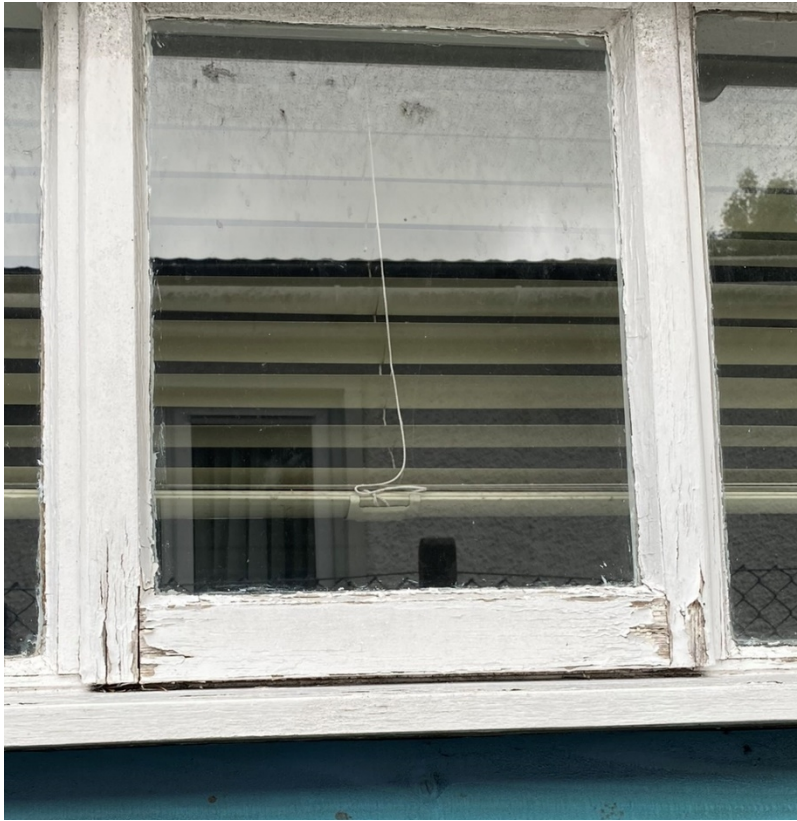
Mae'r ffenestri wedi'u gwneud o bren ac maent yn cynnwys gwydr sengl. Mae rhai ffenestri wedi dirywio ac os na chânt eu hatgyweirio, byddant yn dirywio ymhellach ac ni fydd modd eu hagor na'u cau. Hefyd, os nad oes gwaith atgyweirio yn cael ei wneud, mae risg cynyddol y gallai'r ffenest wanhau, y gallai'r gwydr ddod allan ac y gallai dŵr fynd i mewn i'r strwythur.

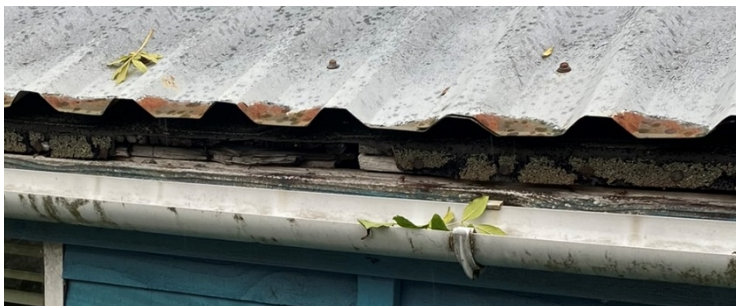
Ymddengys bod cladin wedi'i osod ar y to nifer o flynyddoedd yn ôl ac mai to ar oleddf neu do gwastad o ffelt oedd yno'n wreiddiol. Mae'r to â chladin mewn cyflwr da. Serch hynny, ymddengys nad yw'r sefyllfa gystal o ran y bondo gan fod ymyl gwreiddiol y to ffelt wedi pydru a bod y cafnau yn gymharol isel a allai arwain at risg sylweddol o ddirywiad pellach.

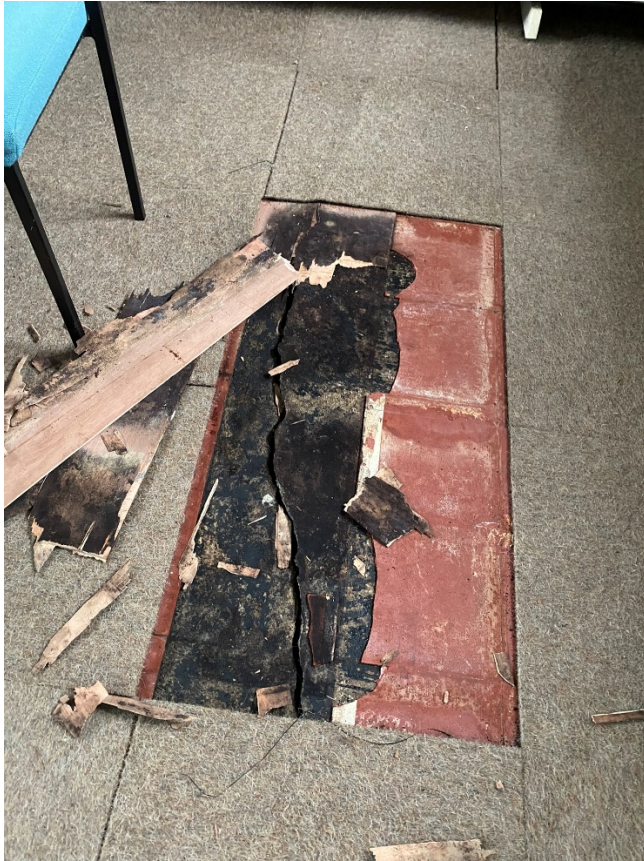
Ymddengys bod y waliau mewnol mewn cyflwr da, er bod y silffoedd a'r eitemau eraill a adawyd ar ôl wedi amharu ar yr archwiliad llawn. Mae carped ar ffurf teils i'w weld ar y llawr ac ar ôl tynnu'r carped i ffwrdd mewn rhai manau, gwelwyd crac a oedd yn fwy na 10mm o led. Nid yw'n debygol bod y llawr wedi'i atgyfnerthu. Mae'r ddogfen *BRE Digest 251* yn nodi bod unrhyw graciau sy'n fwy na 5mm yn ddiffygion strwythurol sydd angen ymyrraeth.

Bydd angen gwneud atgyweiriadau sylweddol i fynd i'r afael â'r crac yn y llawr concriid a chredaf na fyddai unrhyw fuddsoddiad yn hyfyw oni bai yr ystyrir dymchwel yr adeilad a dechrau o'r newydd.
